Dossier de Diagnostic Technique

MISSION N° : 740204291

MISSION			
Type : Maison Cadastre : D3103 Porte : Accompagnateur : Mr et Mme ROUSSET Jean Pierre (PROPRIETAIRE)	Nbre pièces : 7 Bâtiment : Date de visite : 24/07/2025 Opérateur : PAGNIER Vincent	Lot : Lot secondaire : Escalier : Étage : RDC

Diagnostic électrique

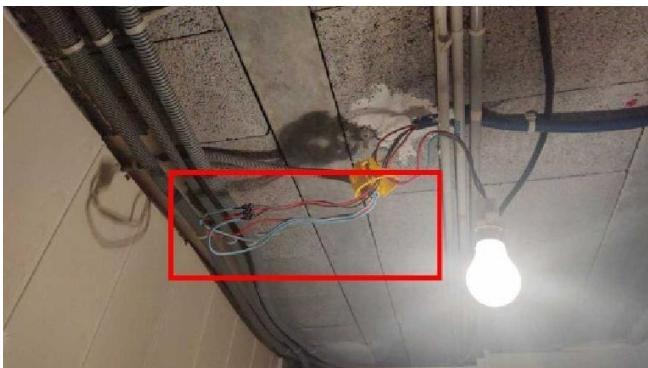
B.8.3 e) : Au moins un conducteur isolé n'est pas placé sur toute sa longueur dans un conduit, une goulotte, une plinthe ou une huisserie, en matière isolante ou métallique, jusqu'à sa pénétration dans le matériel électrique qu'il alimente.

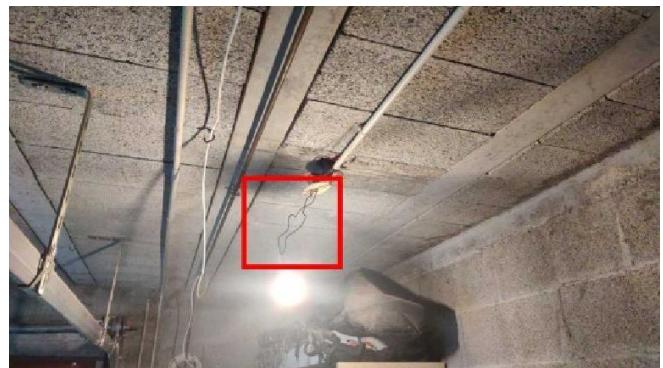
B.8.3 e) : Au moins un conducteur isolé n'est pas placé sur toute sa longueur dans un conduit, une goulotte, une plinthe ou une huisserie, en matière isolante ou métallique, jusqu'à sa pénétration dans le matériel électrique qu'il alimente.

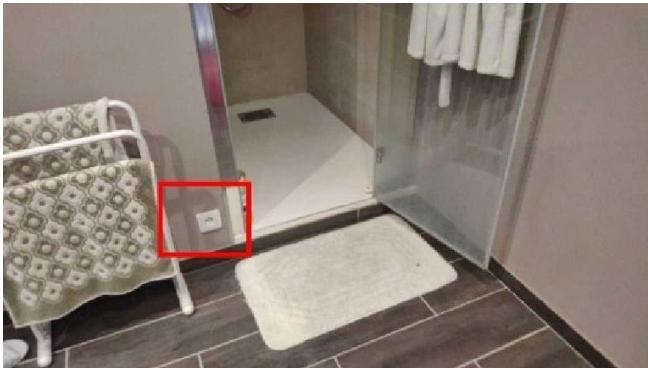
B.6.3.1 a) : Local contenant une baignoire ou une douche : l'installation électrique ne répond pas aux prescriptions particulières appliquées à ce local (adéquation entre l'emplacement où est installé le matériel électrique et les caractéristiques de ce dernier - respect des règles de protection contre les chocs électriques liées aux zones).

Observation : Spa : Prise électrique trop proche du bac à douche

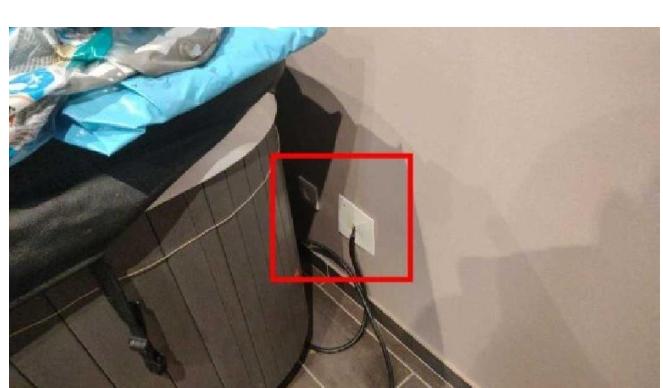
B.10.3.1 a) : Piscine privée : l'installation ne répond pas aux prescriptions particulières applicables (adéquation entre l'emplacement où est installé le matériel électrique et les caractéristiques de ce dernier - respect des règles de protection contre les chocs électriques liées aux volumes).

Observation : Spa : Prises trop proche du jacuzzi

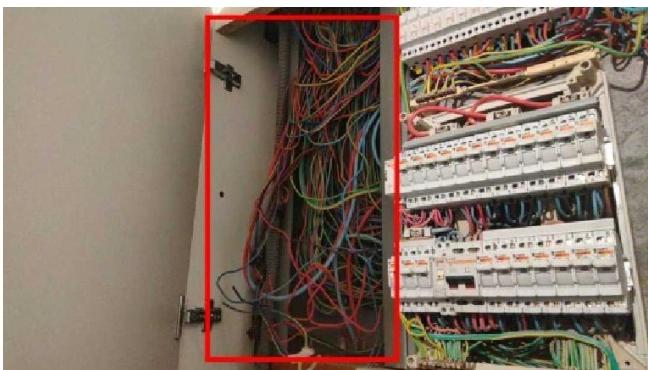
B.8.3 e) : Au moins un conducteur isolé n'est pas placé sur toute sa longueur dans un conduit, une goulotte, une plinthe ou une huisserie, en matière isolante ou métallique, jusqu'à sa pénétration dans le matériel électrique qu'il alimente.

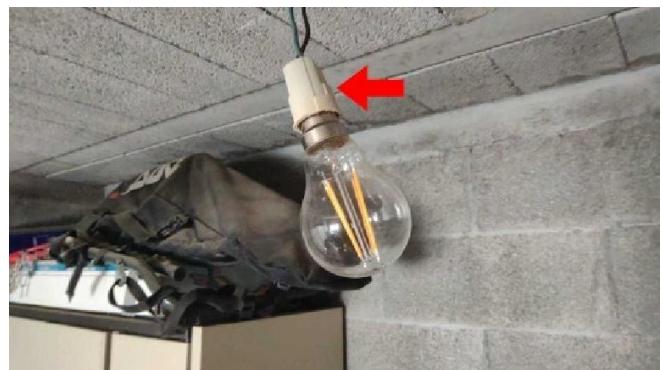
B.8.3 b) : L'installation comporte au moins un matériel électrique inadapté à l'usage.

Observation : Une douille de chantier ne peut pas être utilisée comme matériel permanent

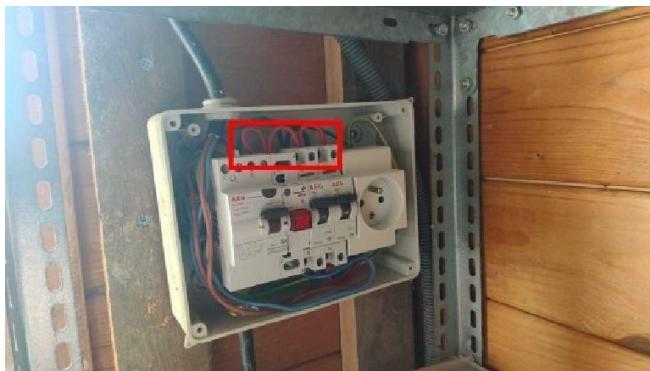
B.4.3 f3) : A l'intérieur du tableau, la section d'au moins un conducteur alimentant les dispositifs de protection n'est pas adaptée au courant de réglage du disjoncteur de branchement.

Observation : Tableau électrique situé dans l'abri jardin : La section des conducteurs de pontage doit faire au minimum 6 mm² en cuivre

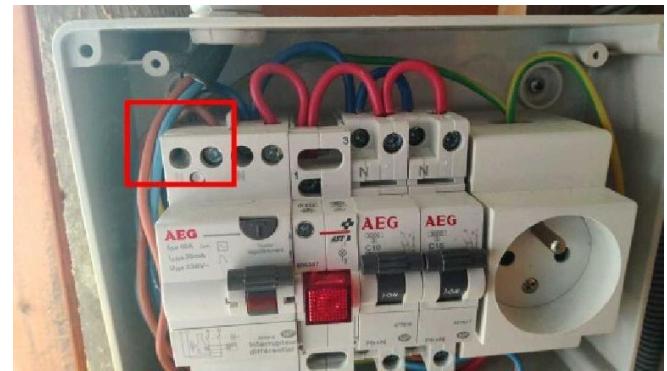
B.4.3 f2) : La section des conducteurs de la canalisation d'alimentation d'au moins un tableau n'est pas en adéquation avec le courant assigné du dispositif de protection placé immédiatement en amont ou avec le courant de réglage du disjoncteur de branchement placé immédiatement en amont.

Observation : La section des conducteurs d'alimentation des tableaux électriques secondaires dépend du courant de réglage du disjoncteur de branchement. Dans notre cas les conducteurs doivent avoir une section de 16 mm² minimum en cuivre.

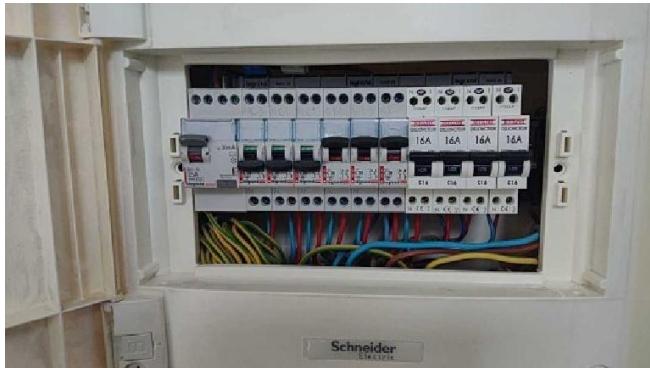
B.4.3 f2) : La section des conducteurs de la canalisation d'alimentation d'au moins un tableau n'est pas en adéquation avec le courant assigné du dispositif de protection placé immédiatement en amont ou avec le courant de réglage du disjoncteur de branchement placé immédiatement en amont.

Observation : La section des conducteurs d'alimentation des tableaux électriques secondaires dépend du courant de réglage du disjoncteur de branchement. Dans notre cas les conducteurs doivent avoir une section de 16 mm² minimum en cuivre.

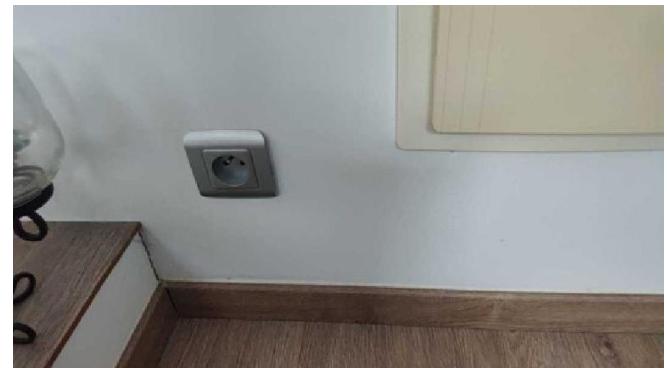
B.3.3.6 a2) : Au moins un socle de prise de courant comporte une broche de terre non reliée à la terre.

Observation : Certaines prises ne sont pas reliées dans l'extension.

A noter qu'un disjoncteur différentiel 30mA placé en amont du circuit compense cette anomalie

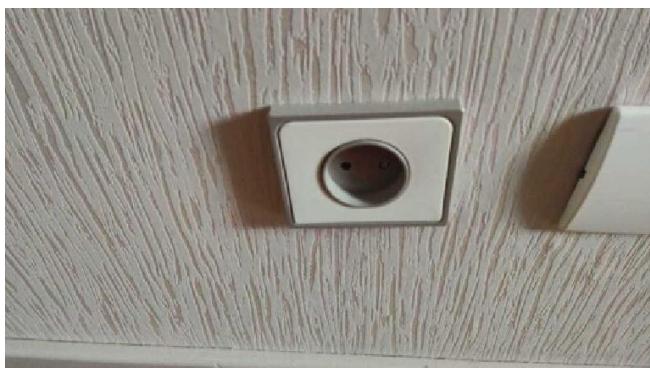
B.3.3.6 a1) : Au moins un socle de prise de courant ne comporte pas de broche de terre.

Observation : Chambres : Certaines prises sont sans terre
